## Tekniska råd för att bedöma reklamationer.

Detta är en sammanställning av olika typer av fel och utseendeeffekter på golv/väggmaterial. Den är tänkt som en hjälp för dig som vill få en uppfattning om vad som kan ha orsakat problemen.

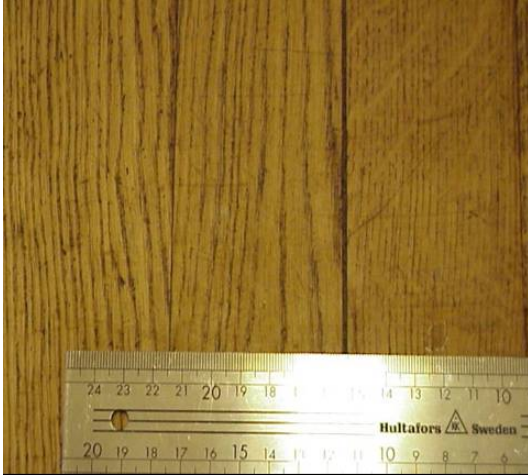
## 1. Springor mellan brädor vintertid

De smala springor som ibland syns vintertid mellan brädor är ett naturligt fenomen hos träbaserade golvmaterial. Springorna går normalt tillbaka när den relativa fuktigheten (RF) i inomhusluften ökar framåt våren. På massiva golv (t ex traditionell fiskbensparkett) är rörelserna kraftigare och ofta kan springor på flera millimeter uppträda vintertid vid torrt inomhusklimat. Springor mellan bräder i ett trä/laminatgolv på vintern är således inte ett produktfel.

Om springorna på ditt Tarkett-golv inte går tillbaka när RF i inomhusluften ökar kan detta bero på följande:

- golvet har utsatts för extrem uttorkning (RF under 30 %) alt. för hög ytemperatur från golvvärme (< 27°C)
- golvet varit utsatt för fritt vatten som träet sugit upp och som sedan torkat ut
- rörelsefogarna är felaktigt utförda så att golvet "hängt upp sig" och dragits isär pga. t ex ett valv
- golvet kan inte röra sig fritt efter klimatets växlingar pga. att det låsts av t ex mycket tunga möbler eller att det klämts, spikats eller skruvats fast under t ex en tröskel

- "Vinterspringor" – går tillbaka av sig när luftfuktigheten stiger.
- Vattenskada – brädbyte, kontakta inköpsstället.
- Golvet har "hängt sig" – identifiera vad som låser golvet, ta bort låsningen, ev. limma och dra ihop golvet.
- Torkskada pga. extremt torrt klimat eller för hög golvvärme – åtgärda RF eller golvtemperaturen, ev. limma och dra ihop golvet.

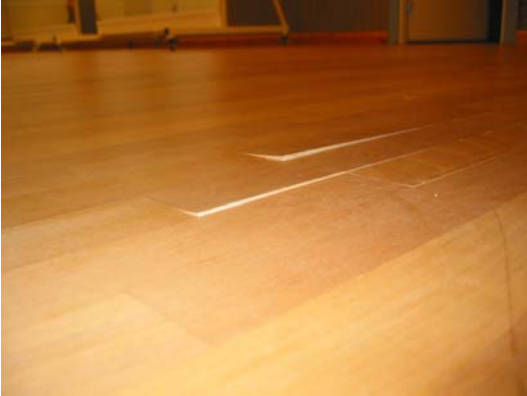
## 2. Enstaka stavar släpper från brädorna (trägolvet)

- Golvet har utsatts för extremt torrt inomhusklimat
- Golvet har haft en vattenskada som torkat upp.
- Limningen av stavar har varit bristfällig vid produktion. En besiktningsman kan enkelt konstatera detta genom att kontrollera stavens baksida.

- Vid enstaka stavsläpp pga. torkning – nedlimning av staven
- Vid limfel eller många stavsläpp – utbyte av bräda eller delar av golvet

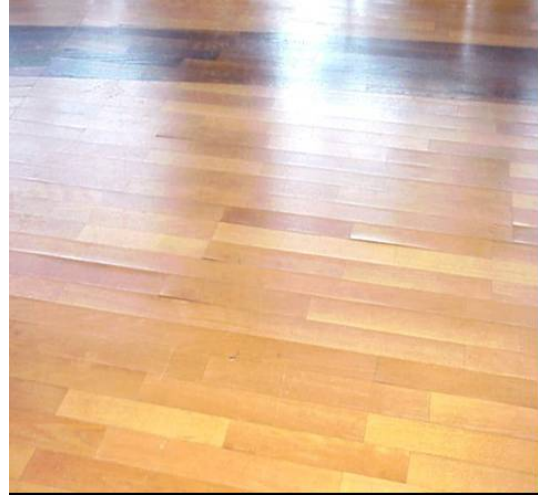
## 3. Skålade (konkava) bräder

- För torrt inomhusklimat
- Fukt underifrån beroende på tillskjutande fukt eller att ingen ångspärr (polyetenfolie eller liknande) har installerats. Vid vattenskada under golvet kan i vissa fall en svag vågighet synas som går tvärs bräddriktningen. Det är fururibben i mellanskiktet som svällt pga. tillskjutande fukt underifrån.

- Vid måttlig konkavitet (utan stavsläpp) kan golvet gå tillbaka till normalt utseende efter en tid när RF/fuktförhållandena justerats.
- Vid kraftigare skador måste skadade delar av golvet bytas.

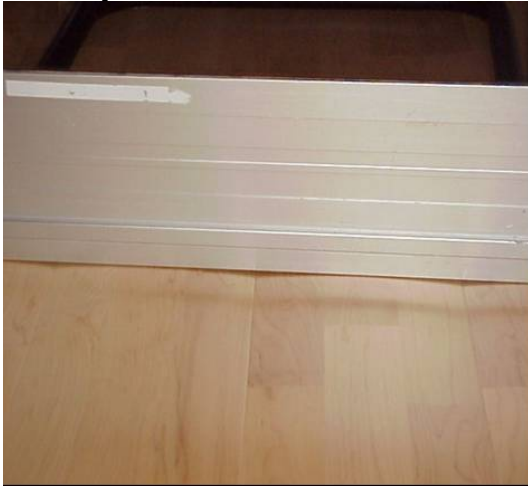
#### 4. Kupade (konvexa) brädor

- För hög RF inomhus – beroende på hög RF utomhus sommartid alt. att luftfuktigheten inne höjts onormalt pga. bristande ventilation, tillförsel av vattenånga i stora mängder etc.
- Golvet är "låst" och kan inte expandera fritt - för liten rörelsefog så att golvet spänner mot vägg alt. är golvet låst av ett tungt eller fast föremål på golvet (tung möbel, fastskruvad tröskel etc.).

- För hög RF – ventileras mera.
- Golvet låst - kontrollera rörelsefogen runt om, såga ev. ifrån alt. se till att golvet inte är låst av tunga möbler, trösklar etc.

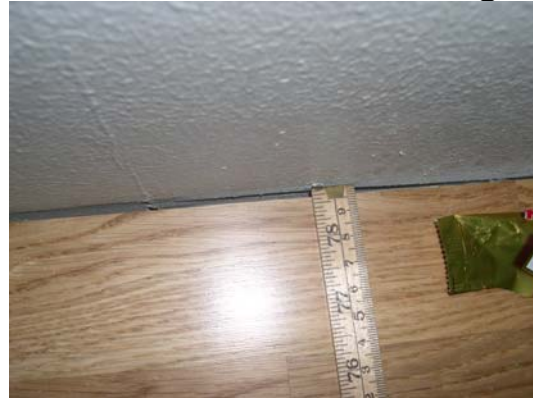
#### 5. Golvet sviktat/reser sig

- Ojämnt underlag
- För hög RF inomhus – beroende på hög RF utomhus sommartid alt. att luftfuktigheten inne höjts onormalt pga. bristande ventilation, tillförsel av vattenånga i stora mängder etc.
- Golvet är "låst" och kan inte expandera fritt - gör liten rörelsefog så att golvet spänner mot vägg alt. är golvet låst av ett tungt eller fast föremål på golvet (tung möbel, fastskruvad tröskel etc.)

- Ojämnt underlag – ta upp golvet, justera underlaget. Vid vattenburen golvvärme, kontrollera att cellfoam-skivor och täckplåtar är monterade enligt tillverkarens anvisningar.
- För hög RF – ventileras mera
- Golvet låst - kontrollera rörelsefogen runt om, såga ev. ifrån alt. se till att golvet inte är låst av tunga möbler, trösklar etc.

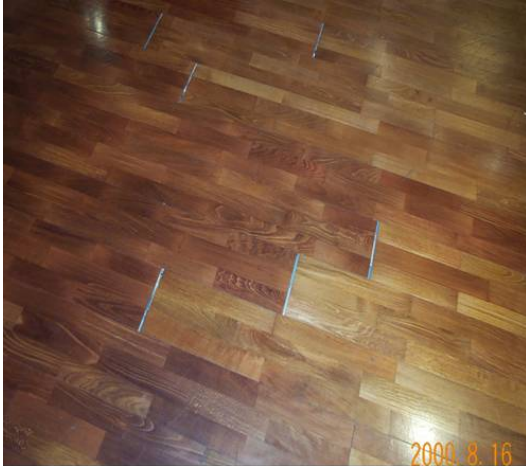
## 6. Springor mellan brädor/plank vid montering

- Skräp i notspåret.
- För mycket lim i notspåret (vid limmade produkter).
- Ojämnheter i underlaget.
- 14 mm golv med fururibb och Ultraloc har lagts i fel ordning, dvs. långsidan först och därefter kortsidan, vilket medför att man inte orkar slå samman kortändarna helt.
- Första brädraden ligger inte rakt pga. krokig vägg. Ger kilformiga springor. Vanligast vid traditionell fog.
- I ovanliga fall kan brädan vara felaktigt fräst vid produktion med "för smalt" eller "för kort" ytskikt alt. vinkelfel i ändarna.

- Kontrollera underlaget och monteringstekniken.
- Laga springor pga. vinkelfel med smältlack
- Om du misstänker att brädan är felaktigt fräst skall du inte installera den. Avbryt lägningsarbetet och kontakta försäljningsstället.

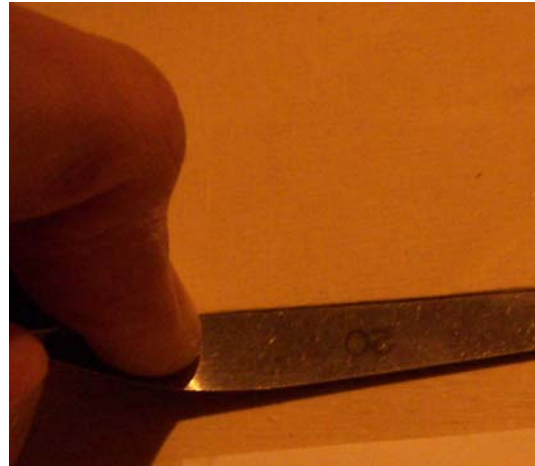
## 7. Nivåfel/vassa kanter

- Ultraloc-brädor har slagits samman för hårt så att notsidan tvingas upp på nästa bräda.
- Felaktigt fräst vid tillverkning.

Branschen tillåter nivåfel mellan bräder (s.k. fogsprång) om 0,2 – 0,3 mm på trägolv och 0,1 mm på laminatgolv.

- Vid produktionsfel - avbryt installationen. Kontakta inköpsstället för konsultation.
- Vid felaktig montering – brädbyte.

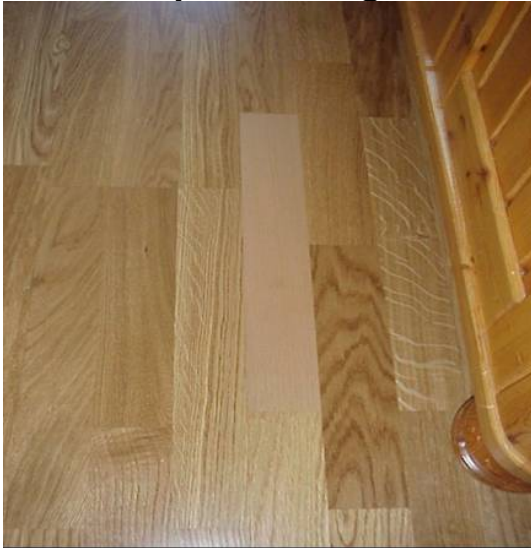
## 8. Kraftigt avvikande utseende på enstaka slitskikt/plank (trägolvet)

Trä är ett naturmaterial där varje trästycke har ett unikt utseende. I produktion sorterar vi slitskikten efter utseende och sätter samman trägolvet med olika sorteringar t ex Natur, Robust och Rustik. De har olika livfullt utseende beroende på de sorteringskriterier vi har vid produktion. I vissa sorteringar tillåter vi mycket (ljus) ytved och kvistar – i andra är utseendet lugnare.

Trots våra högt ställda kvalitetskrav i produktionen kan det inträffa att vi levererat ut enstaka brädor med fel i sorteringen. Misstänker du att något är fel skall du inte installera brädan utan omedelbart vända dig till försäljningsstället för konsultation.

- Före köp – be att få titta i Tarketts sorteringsbok för att få en rättvisande bild av det lagda golvet utseende. Välj inte golv enbart utifrån utseendet på en liten provbit!
- Vid läggningstillfället – kontrollera att du fått rätt produkt/sortering. Om du inte tycker golvet eller enstaka brädor ser bra ut – installera dem inte. Avbryt läggningsarbetet och kontakta försäljningsstället.

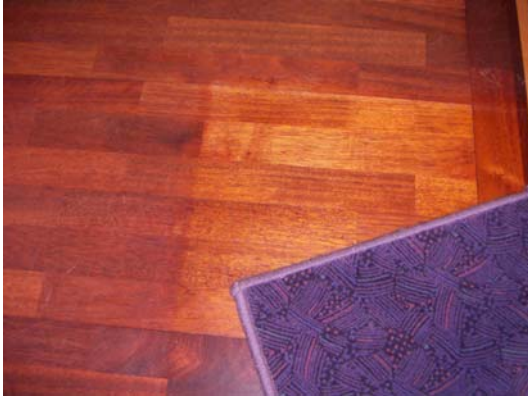
## 10. Färgförändringar efter inläggning (trägolvs)

Trä påverkas av UV-ljus och kan ändra färg efter en tid i solljus. Olika träslag påverkas olika mycket av ljus. Det tydligaste exemplet är nya, nästa vita furuplank som efter en tid blir nästan orangeröda.

Vid lösa mattor på trägolvs kan man ibland få känslan av att mattan missfärgat trägolvet eftersom färgen under mattan avviker kraftigt från resten av trägolvet. Så är inte fallet, utan effekten beror på att golvet under mattan inte utsatts för ljus, och därför inte mognat färgmässigt på samma sätt som övriga golvet.

- Naturlig egenskap hos trägolvs. Vid kraftigt avvikande färg under mattor och möbler – möblera om så att de dolda ytorna utsätts för ljus under någon månad och "hinner ifatt" resten av golvytan.

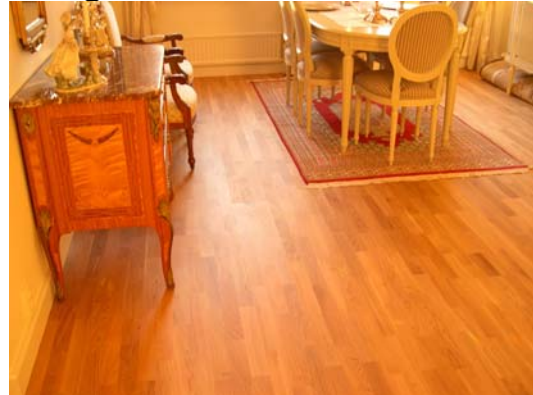
## 11. Avvikande glans på enstaka stavar/brädor (trägolvs)

Vid oljning och lackering av trägolvs suger ytskiktet olika mycket beroende på de enskilda stavarnas hårdhet och porositet. Det innebär att en viss glansskillnad mellan olika slitsikt/brädor är normal. Vid Tarketts oljade trägolvs minskar ofta denna glansskillnad efter behandling med Tarkett Oljerefresher. Även på lackerade golvs kan en viss dämpning av eventuell glansskillnad erhållas genom behandling med Tarkett Lackrefresher.

Trots våra högt ställda kvalitetskrav i produktionen kan det inträffa att vi levererat ut enstaka brädor med glanstal utanför våra tillverknings toleranser.

- Mindre glansvariationer kan åtgärdas med refresher enligt ovan.
- Misstänker du att något är fel skall du inte installera brädan utan omedelbart vända dig till försäljningsstället för konsultation.

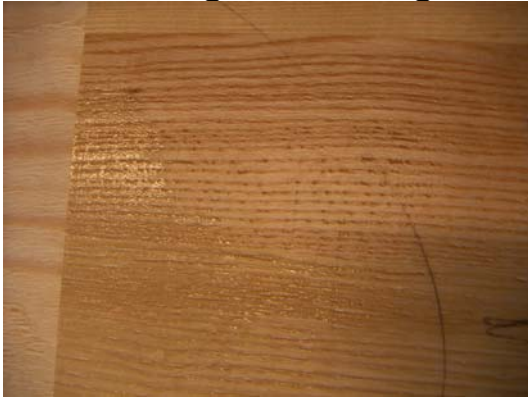
### 13. "Glittrig" lack (trägolvt)

Partier med många små fläckar, stora som ett knappnålshuvud, alt. större delar av brädan med extremt blank. Beror på missar i topplackeringen alt. sågningsfel vilket medför att den blankare grundlacken framträder.

- Produktionsfel. Installera inte brädan. Kontakta återförsäljaren och be att få brädan utbytt.

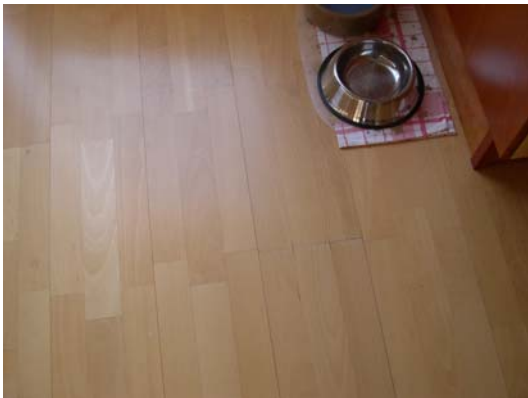
### 14. Svarta fogar mellan brädor och/eller stavar

Golvet har utsatts för fritt vatten som fått suga in och sedan torka ut. Ibland syns även tydliga springor mellan de missfärgade stavar. Beror på felaktig skötsel eller vattenskada.

- Skrapa bort missfärgningen med vass kniv. Spackla i springor med Tarketts lagningspackel. Alt. byte brädor eller i undantagsfall byte av enstaka slitskikt.

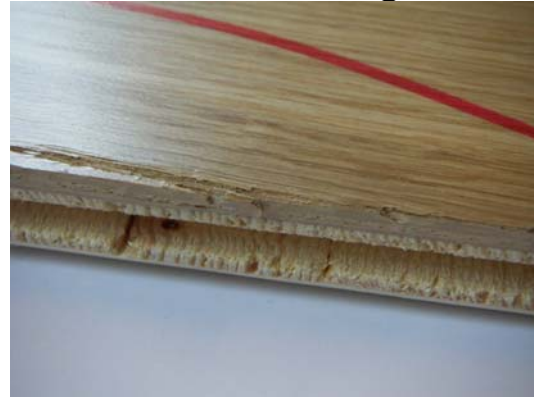
### 15. Kantskador (trägolvt)

Den vanligaste orsaken är:

- Felaktiga hjälpmedel använda vid sammanslagning t ex en avkapad brädbit istället för Tarketts slagkloss alt. hammarslag direkt på fjädern.
- Brädorna har monterats åt fel håll, dvs. med fjädern (den utstickande delen) mot startväggen.
- För hårt sammanslaget vid montering. Det där "sista hammarslaget" behövs inte...
- I ovanliga fall kan skadan ha orsakats under transport alt. vid produktion. I sådana fall upptäcks det i samband med montering – och materialet skall självklart inte installeras. Kontakta din återförsäljare direkt.

- Mindre skador kan lagas med smältlack.
- Vid större skador bör brädan bytas.

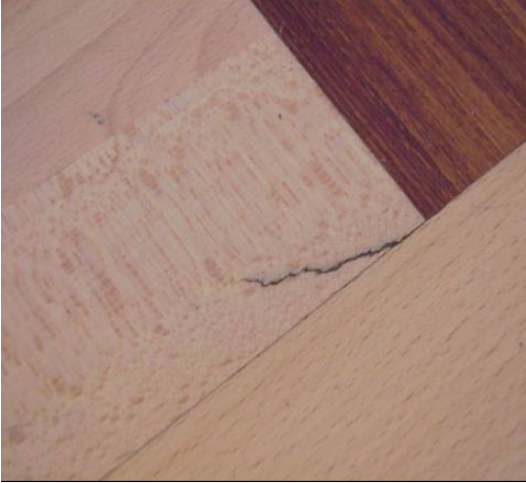
## 16. Flatsprickor (trägolv)

Ett platt och ofta mycket vasst skikt av träytan släpper. Uppträder ofta en tid efterläggning (beror på hur stavens tidigare liv som träd sett ut).

- Tejpa ned så att ingen skär sig!  
Kontakta inköpsstället och be att få brädan utbytt.

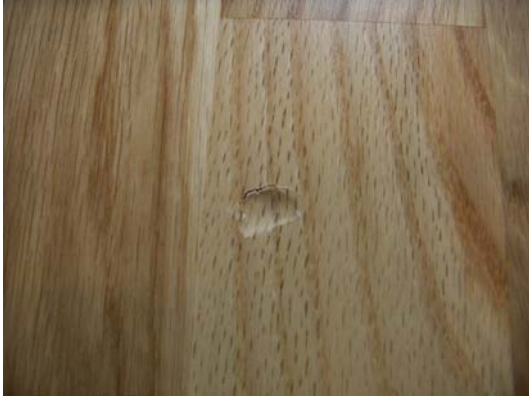
## 18. Intrycksmärken (trägolv)

Ett trägolvs tålighet mot intrycksmärken beror primärt av träslaget hårdhet som mäts enligt den s.k. Brinellmetoden. Merbau och Lönn är hårda träslag – och har Brinellvärden på drygt 4.5, Ek ligger runt 3.7 och den mjuka Björken hamnar runt 2.2.

Vid små punktbelastningar kan yttrycket bli mycket högt (t ex från ett gruskorn eller en vass klack från ett par damskor) och inte ens det hårdaste träslag klarar sig utan skador. Som jämförelse kan nämnas att yttrycket från en smal damklack kan bli mer än 15 ggr så stor som yttrycket från en fullvuxen elefant (utan skor).

I undantagsfall kan trägolvet ha intrycksmärken som tillfogats under transport eller i produktion. I sådana fall upptäcks det i samband med montering – och materialet skall självklart inte installeras. Kontakta försäljningsstället direkt.

- Enstaka större intrycksmärken kan lagas med smältlack.
- Vid enstaka intrycksmärken som medfört att träfibrerna endast komprimerats och inte slitits av (t ex om man tappat ett tungt, men inte vasst föremål på golvet), kan man få träfibrerna att återhämtas sig något: skär ett tunt snitt i lacken i skadans djupaste punkt, lägg dit några droppar vatten i en timme och låt träet svälla tillbaka. Försegla lacksnittet efteråt t ex med lite ofärgad nagellack.

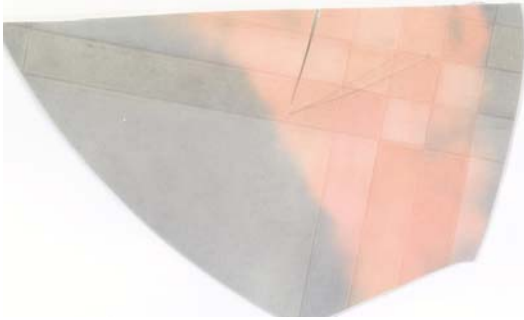
### 19 a. Härdare från spackel typ Plastic Padding.

Beror på att spackel innehåller för mycket härdare (feldoserat) eller ojämnt utblandad härdare alt. att spacklet blandats direkt på undergolvet.

**Utseende:** Oftast rosa fläck (trots att härdaren oftast är gul) med suddiga kanter.

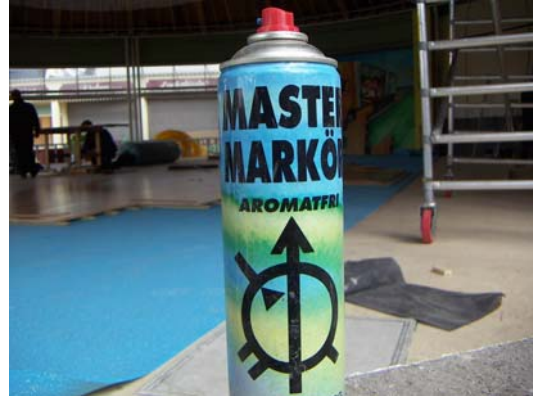
### 19 c. Missfärgning från pennor/ritverktyg

Pigment från snörslå, markeringsfärg, tuschpennor etc. som använts på underlaget tränger igenom mattan och missfärgar ytan.

**Utseende:** Olika färg beroende på vad som missfärgat.
